**bouwhistorisch onderzoek  
emmastraat 80-82 • rozenburg**

versie 2, 9 oktober 2014

In juli 2024 is door DOOK erfgoedwerk in opdracht van de eigenaren onderzoek gedaan naar de voormalige smederij aan de Emmastraat in Rozenburg. In verband met de voorgenomen transformatie van het pand willen zij meer inzicht krijgen in de monumentale waarden van het pand. De smederij met woonhuis is niet meer als zodanig in gebruik.

adres: Emmastraat 80-82 3181GC Rozenburg

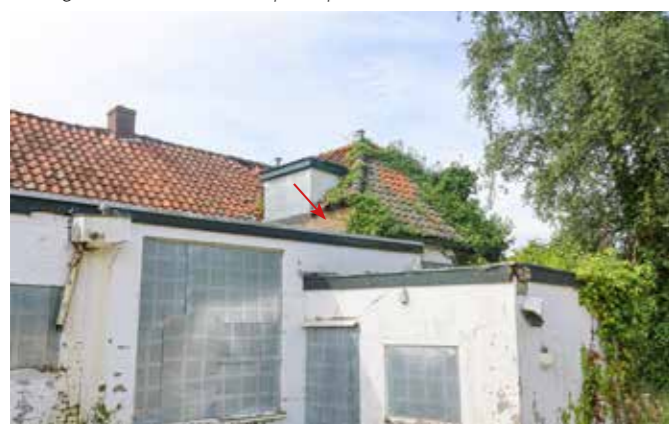
noordgevel met uitbouw en ouder metselwerk (pijl) krukhuis

De linker gevel van het huis is in verschillende fasen tot stand gekomen waarbij de oudste bekende verbouwing het 'rechtrekken' van de gevel voorbij het krukhuis is. Dit werd gedaan kort voor 1882, tegelijk met het verbouwen van de voorgevel aan de Prinsestraat. Daarna werd, in 1920, het middendeel uitgebouwd waarbij een merkwaardige driehoekige uitsparing in de plattegrond werd gemaakt (zie hulpkaart 1921). Daarbij moet een deel van de zijgevel van het krukhuis zijn afgebroken.

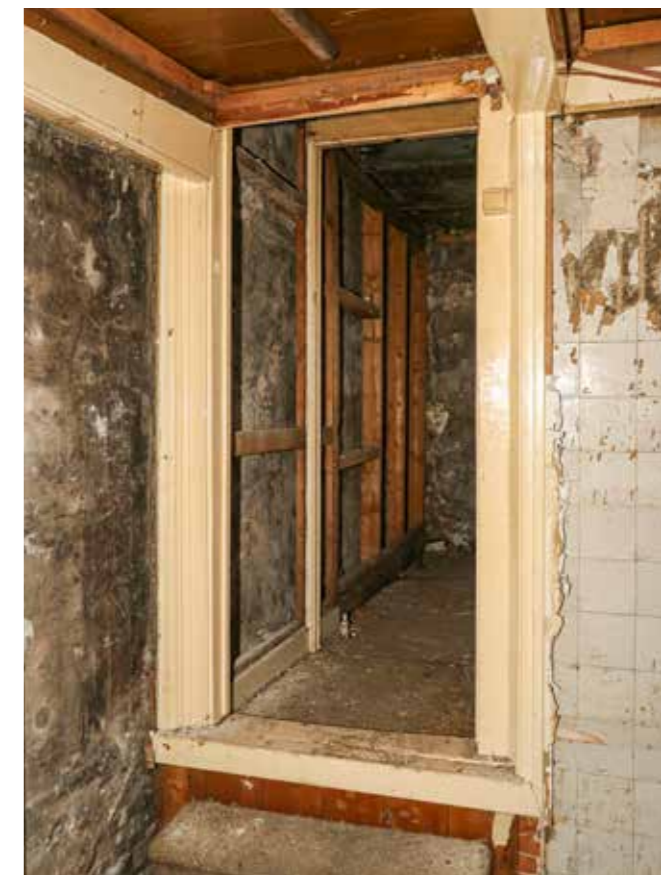
ingang opkamer (0.3) met daaronder de dichtgezette trap

schijnlijk met een luik met daarbovenop enkele treden afgesloten. De treden gaven dan toegang tot de opkamer. Onder de dorpel van de huidige deur is de met planken dichtgezette opening nog te zien. De deuropening naar de opkamer heeft een architraaf die waarschijnlijk nog uit het eind van de 19e eeuw stamt. De deur ontbreekt. Tegen de wanden van de opkamer is een betengeling voor een wandbespanning aangebracht. De horizontale lat onder de balklaag laat zien dat het zolderplafond ook een bespanning of afwerking met plaatmateriaal heeft gehad. De balklaag en planken erboven zijn wel geschilderd, wat erop duidt dat ze ooit in het zicht hebben gezeten. De kamer heeft in de noordgevel een modern venster. In de opkamer staat een omtimmerde trap naar de zolder.

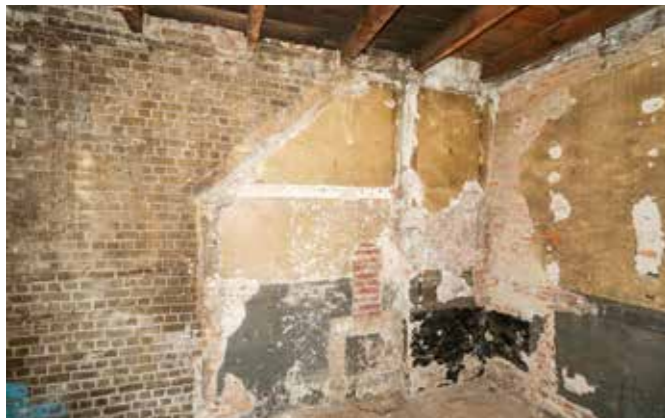
aftekening gesloopte aanbouw met lessenaardak (0.6)

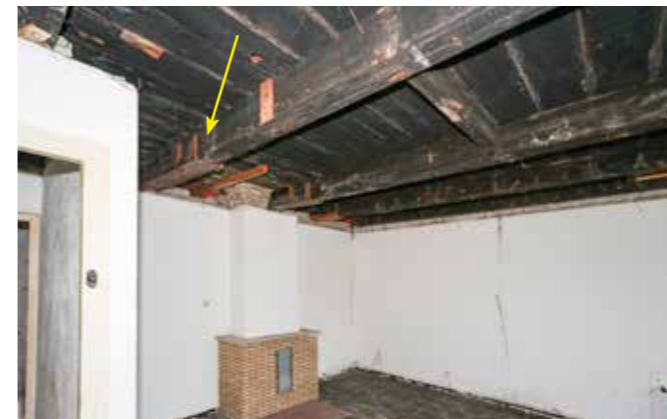
winkelruimte (0.4) met schouw, bij de pijl een stalen slof

De balklaag in de winkelruimte is bij de achterwand van de winkel opgevangen door stalen 'sloffen'. De muur daaronder is opgetrokken in kalkzandsteen en de balklaag van de achterliggende ruimte is opgelegd op deze muur. In de balklaag zijn enkele ravelingen te zien, wat bevestigt dat de balklaag ouder is dan de muren van dit bouwdeel.

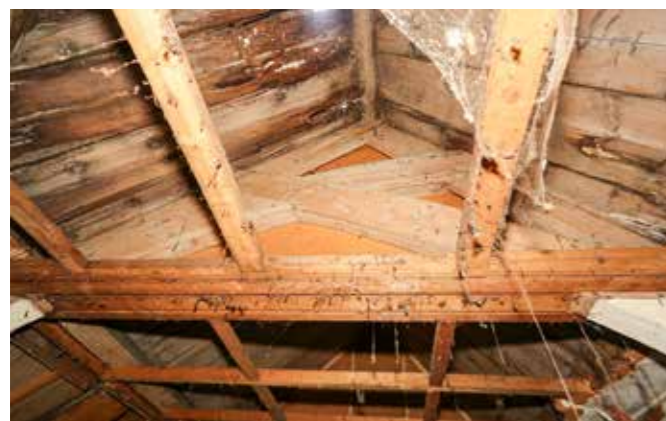
detail verlegde nok Philiberspant

Het Philibert-spant bestaat uit drie op elkaar gespijkerde lagen hout. De tussenbalk ter hoogte van het verlaagde plafond is later toegevoegd. Een detail van dit spant is dat de nok niet precies boven het hoogste punt van het spant ligt, maar naar rechts verschoven is. Deze aanpassing van het spant lijkt niet later aangebracht maar is meteen bij de constructie zo gemaakt. De reden daarvoor kan zijn dat de beide dakvlakken links en rechts boven de westgevel eenzelfde helling moesten hebben omdat het dak anders scheef was.

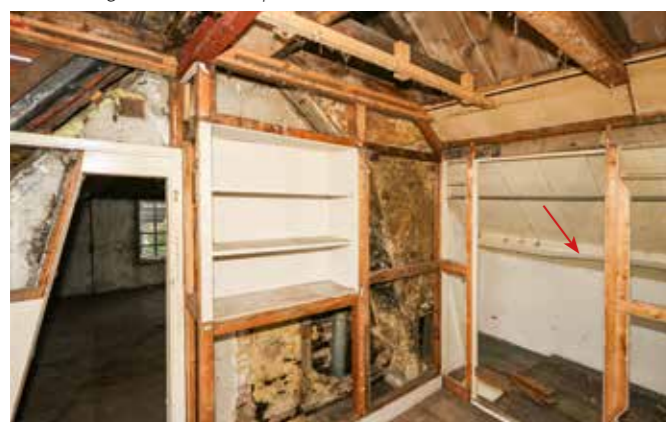
De afscheiding tussen de middelste zolder en de zolder boven de winkel bestaat uit een lichte houten wand. Van de gording links van de kast is een deel afgeschaafd, mogelijk omdat op deze plaats ooit een trap stond.

middelste zolder met verslechte schoorsteen, rechts afgeronde gording

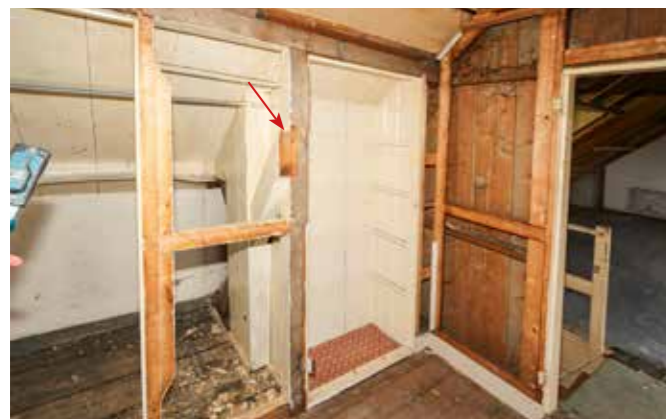
Op de middelste zolder is in 1939 in het zuidelijk dakvlak de grote dakkapel gemaakt. Bij het tegenoverliggende dakvlak zijn kasten getimmerd waarbij een afgezaagd spantbeen te zien is. Het spant is waarschijnlijk verwijderd omdat het voor de nieuwe dakkapel stond.

middelste zolder met afgezaagd spantbeen (pijl)

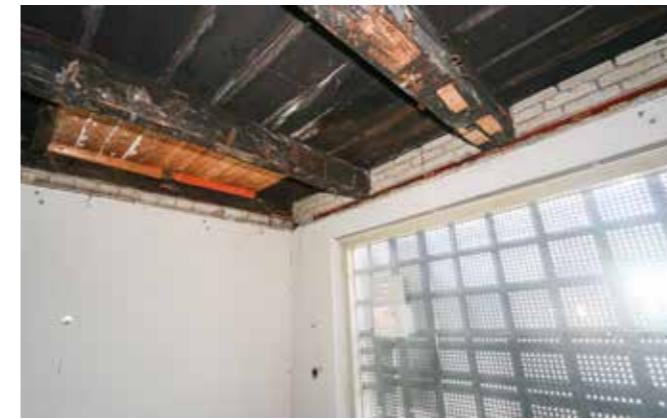
balklaag bij de winkelruit in de zuidgevel

*De verdiepingsvloer van het voormalige winkeldeel/smederij is aangemerkt als positieve intrinsieke waarde. Wij zouden deze waarde als hoge intrinsieke waarde willen aanmerken. De balklaag en vloerbeschoot zijn onzes inziens nog authentiek en vanwege de zwarte kleur refereren zij aan het gebruik van deze ruimte als smederij. Door het decennialang gebruik als smederij (veel verspreide rook in deze ruimte) is het vloerhout (balklagen en vloerbeschoot) waarschijnlijk egaal zwart verkleurd. Uit de foto's kunnen wij niet opmaken dat er sprake is van een ernstige aantasting door een (open) vuurbron.*

Het lijkt onwaarschijnlijk dat de balklaag vanuit een centraal punt, het smidsvuur, op een dergelijke manier zou verkleuren. In de rapportage wordt overigens niet beweerd dat de balklaag ernstig aangetast is door vuur. Wellicht dat ter plaatse van de stalen sloffen een ernstigere aantasting is geweest, waardoor de sloffen nodig werden. De balklaag is hergebruikt toen de smederij werd ingericht als winkel. De balklaag is met deze verbouwing een geïsoleerd element geworden in een vernieuwde ruimte. De balklaag en de vloer hebben een positieve waarde (niet indifferent) gekregen, juist als onderdeel van een oudere bouw fase. De balklaag heeft geen hoge waarde omdat ze een restant is dat is ingepast in een nieuwe constructie.

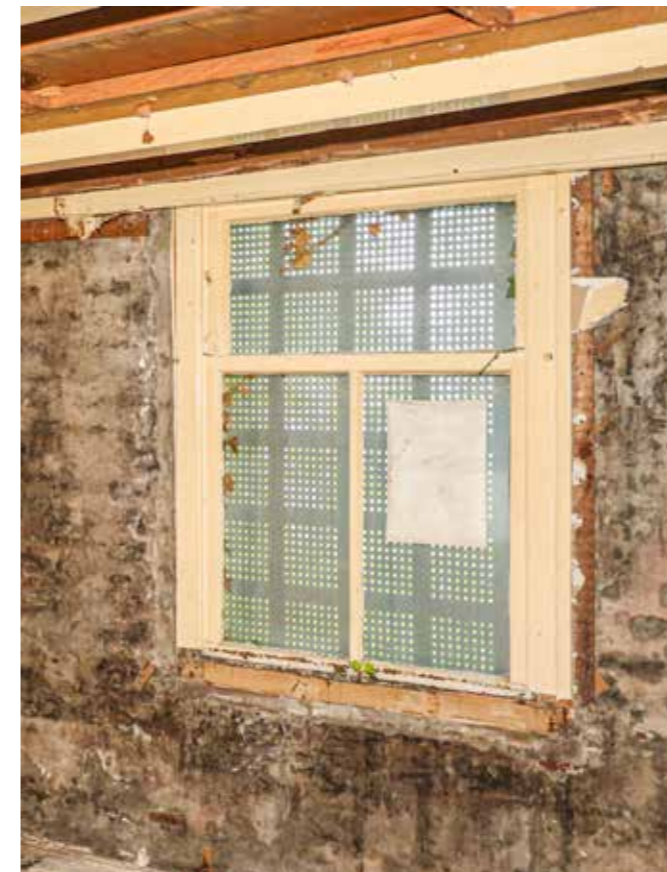
venster westgevel woonkamer

*Verder zetten we vraagtekens bij de aanduiding van vensters in het voormalig woongedeelte als indifferent. De (bouwhistorische) foto's geven aan dat er t-vensters (schuiframen) op BG niveau aanwezig waren. Dit venstertype sluit aan bij de gevelindeling van de (voor)gevel. Het dichtmaken met staalplaten van de bestaande vensters beschouwen we als een tijdelijke anti-inbraakvoorziening. Deze voorziening zal weer worden weggenomen na de restauratie/transformatie. De vensters zouden daarom onzes inzien een hoge intrinsieke waarde moeten krijgen.*

De vensters en het bijbehorend timmerwerk, zoals de belegstukken, stammen qua detaillering duidelijk niet uit de bouwperiode

van de voorgevel en moeten daarom vernieuwd zijn. Een aanwijzing daarvoor is ook het vervangen van de vensters op de verdieping. Op de oudere foto (p.12) zijn op de verdieping nog T-vensters te zien, terwijl de foto op p. 9 geen middenroede meer laat zien. De vensters op de begane grond kunnen als positief gewaardeerd worden, maar dan alléén omdat ze een vergelijkbaar model hebben als de vensters die er – waarschijnlijk – van oorsprong in zaten. Bij eventuele vernieuwing van de vensters kan de detaillering ervan niet als leidraad voor een nieuwe detaillering gebruikt worden.

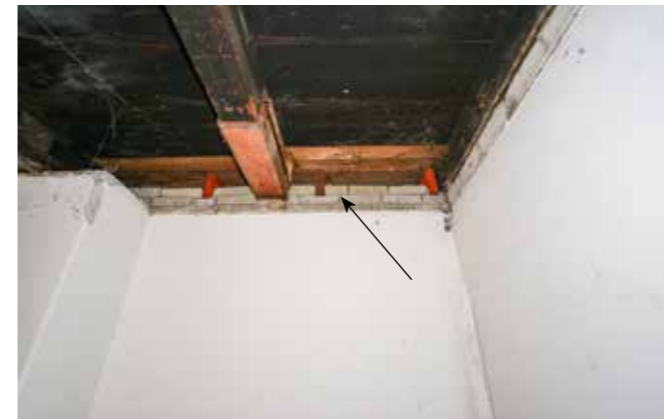
wand tussen 0.4 en 0.5, bij de pijl kalkzandsteen en balkkoppen 0.5

*De wand (voormalige achtergevel volgens de kadastrale kaart) tussen ruimte 0.4 en 0.5 lijkt nog een authentieke wand te zijn. Deze wand zou minimaal als positief moeten worden gewaardeerd. We hebben de indruk dat nog oorspronkelijk metselwerk tussen de balken ter plaatse van het schoorsteenkanaal aanwezig is. Ook de aanwezigheid van een stalen slof doet vermoeden dat hier nog sprake is van een oorspronkelijke wand (en balklaag).*

De wand tussen 0.4 en 0.5 is zeer waarschijnlijk een wand die werd gebouwd toen de winkelruimte werd ingericht. De metselstenen van deze wand zijn kalkzandsteen, net zoals de binnenspouwmuur van de winkelgevel en de wanden van het gangportaal 0.9. De schoorsteen in de ruimte 0.4 is uiteraard niet in kalkzandsteen gemetseld, maar in een moderne steensoort die voor dat doel geschikt is. In theorie is het mogelijk dat aan de zijde van ruimte 0.5 nog een oude muur staat, waartegen aan de zijde van 0.4 een klamp is gezet. De balklaag van het platte dak boven ruimte 0.5 zou dan door de volledige dikte van de vermoede oude muur en de klamp steken. Dat lijkt echter erg onwaarschijnlijk. Eventueel kan bij destructief onderzoek nog worden bekeken of er onder de pleisterlaag van 0.5 nog een oude muur staat. Vooralnog is de waardering van deze muur gewijzigd naar onbekend/niet zichtbaar.

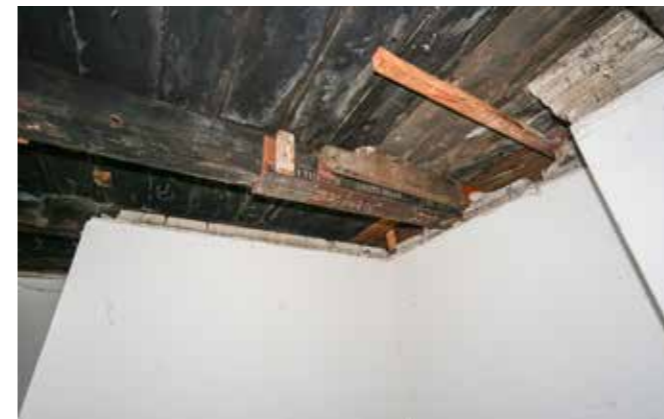
wand 0.4/0.5 tussen schoorsteen en gangportaal van 0.9

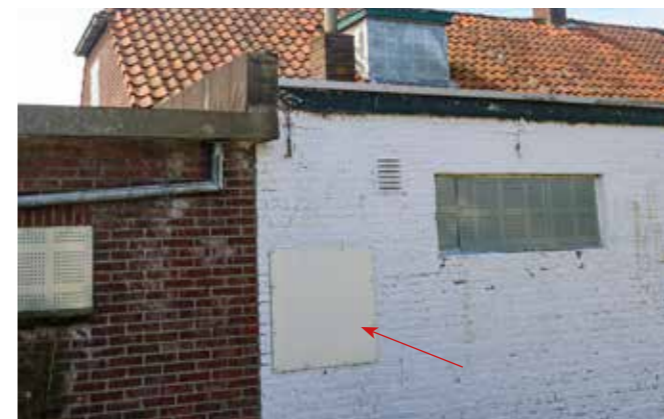
dichtgezet vulluik kolenopslag in noordgevel
