**bouwhistorisch onderzoek  
emmastraat 80-82 • rozenburg**

versie 2, 9 oktober 2014

In juli 2024 is door DOOK erfgoedwerk in opdracht van de eigenaren onderzoek gedaan naar de voormalige smederij aan de Emmastraat in Rozenburg. In verband met de voorgenomen transformatie van het pand willen zij meer inzicht krijgen in de monumentale waarden van het pand. De smederij met woonhuis is niet meer als zodanig in gebruik.

adres: Emmastraat 80-82 3181GC Rozenburg

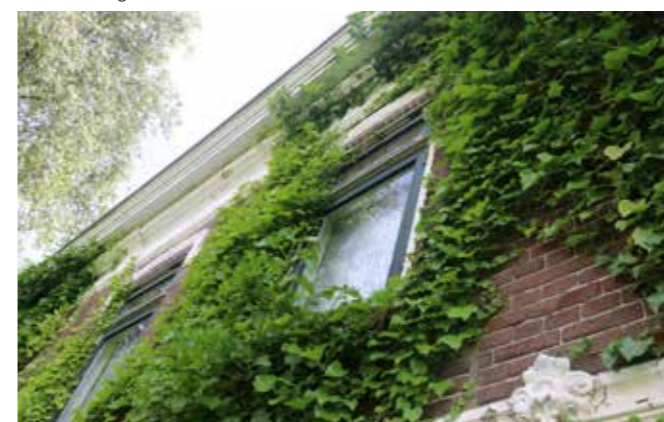
metselwerk, vensters en lijst westgevel

De voorgevel van het woonhuis van de voormalige smederij is vanaf de openbare weg nauwelijks meer te zien. De foto's op de voorzijde van deze rapportage en de hiernaast afgebeelde opname uit 2015 geven wat meer inzicht in het ontwerp van deze voorgevel. Deze belangrijke westgevel ligt overigens aan de Prinsestraat en de voordeur in de rechter lange gevel aan de Emmastraat. De gevel is gemetseld in machinaal vervaardigde baksteen. De inzwinkende lijstgevel heeft als opvallend kenmerk dat de muuropeningen niet regelmatig over de gevel verdeeld zijn. De drie vensterassen van de begane grond en de twee vensters op de verdieping zijn naar rechts verschoven, wat voor een dergelijk gebouw ongebruikelijk is. Dat kan erop wijzen dat een ouder gebouw verbouwd is. Het linker venster op de begane grond is een blindvenster. Zoals in het kadastraal overzicht aangegeven, is het waarschijnlijk dat de gevel aan het begin van de jaren 80 van de 19e eeuw vernieuwd is. Naast de asymmetrie van de gevel wijzen de machinaal vervaardigde baksteen en de cementen sierranden boven de vensteropeningen daar ook op. De vensters van de gevel zijn vernieuwd, maar dat is wat betreft de begane grond alleen nog maar in het interieur te zien. De gevel was met snijvoegen gevoegd, maar ze zijn sterk verweerd. De gevel heeft een gepleisterde cementen plint met links een keldervenstertje. Het schilddak boven het westelijk deel van het pand is gedekt met gesmoorde Hollandse pannen. Boven de lijst van de gevel is een zinken bakgoot gemaakt. Het tuinhek rond de voortuin is veel jonger dan het huis en zal uit de tweede helft van de 20e eeuw stammen.

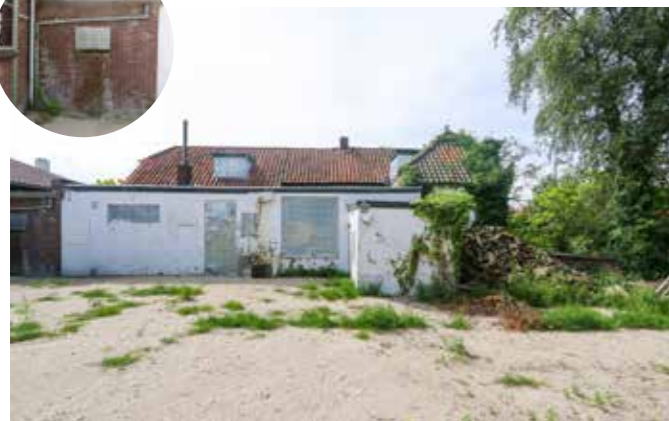
noordgevel, inzet: tussenlid bij werkplaats

De linker zijgevel bestaat voor het grootste deel uit moderne eenlaagse aanbouwen met platte daken. Alleen de gevel aan de Prinsestraat heeft een oudere uitbouw van wat oorspronkelijk een 'krukhuisboerderij' geweest zou kunnen zijn of in ieder geval een huis met schuur of werkplaats met een dergelijke plattegrond. Het linker deel van het voorhuis is uitgebouwd waardoor het dak zijn, voor een krukhuis kenmerkende, L-vormige daklijn heeft gekregen. De linker gevel van het uitgebouwde deel is gepleisterd waardoor geen sporen in deze gevel te zien zijn. Een deel van de achtergevel ervan steekt boven het platte dak van de aanbouw uit. Deze gevel is gebouwd met handvorm ijselsteentjes en kan daarom wel een restant zijn van de verbouwde krukhuisboerderij.

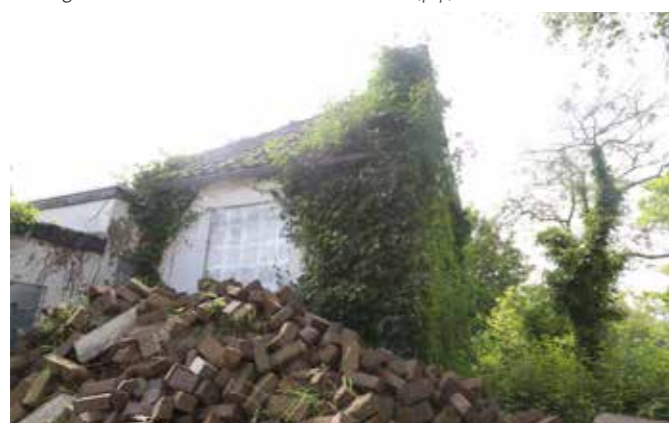
gepleisterde linker (noord) gevel krukhuis

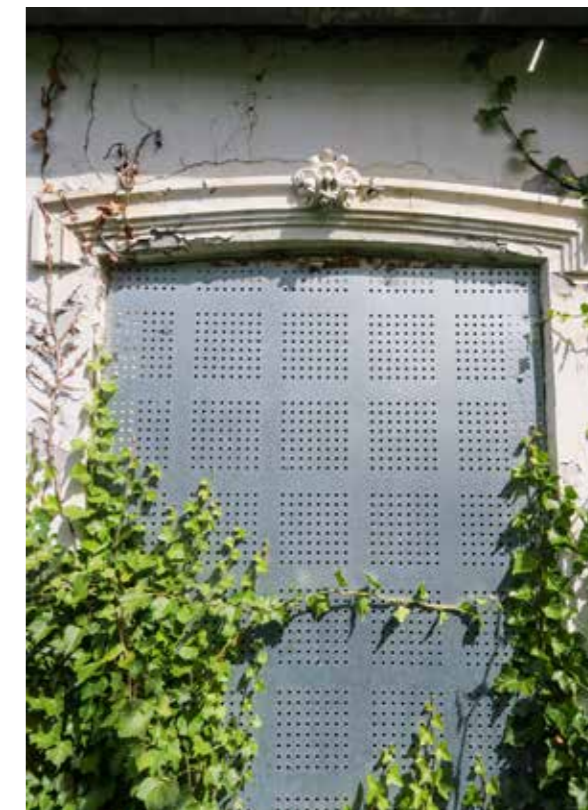
raamomlijsting zuidgevel

De rechter gevel aan de Emmastraat is ook in verschillende bouwfases ontstaan. Het oudste deel is het gepleisterde linker deel met één venster en de voordeur. Het venster heeft eenzelfde omlijsting als de vensters in de voorgevel. Het geveldeel lijkt tegelijk met het aanbrengen van de omlijsting te zijn gepleisterd. De vernieuwing van de voorgevel net voor 1882 kan de aanleiding zijn geweest om dit deel van de gevel te pleisteren. Door het bouwen van de nieuwe gevel ontstonden zoveel sporen in de zijgevel dat pleisteren de enige mogelijkheid was om de gevel weer 'strak' te krijgen. De voordeur met panelen en een deуроoster stamt waarschijnlijk ook uit de verbouwingsperiode.

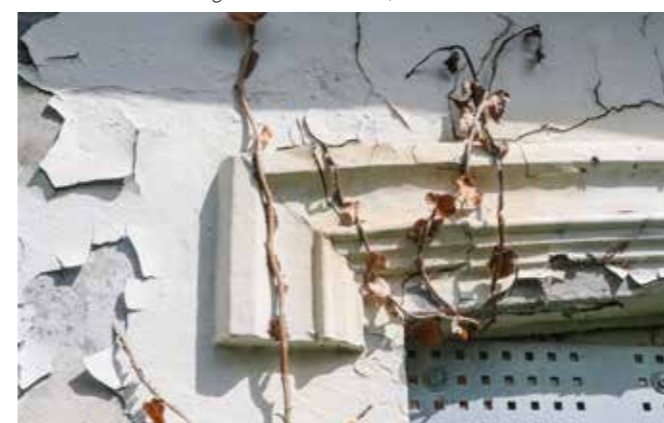
detail gepleisterde gevel en raamomlijsting zuidgevel

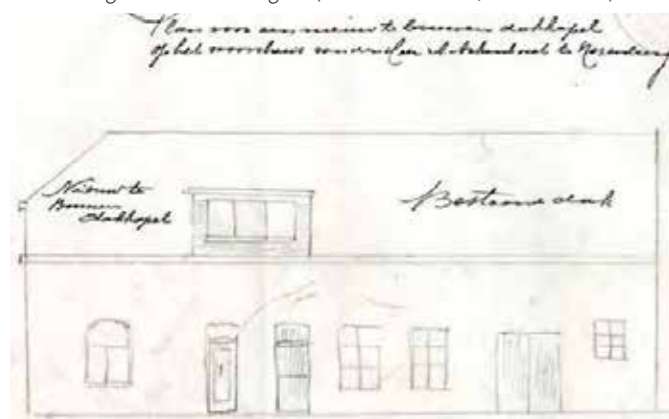
bouwaanvraag uit 1939

en het ongepleisterde geveldeel, is een dakkapel gebouwd. Volgens een bouwvergunning is een dergelijke grote dakkapel in 1939 vergund. De vensters van de kapel lijken na die tijd vernieuwd te zijn en de afwerking met rabatdelen is waarschijnlijk ook jonger, want op de vergunningaanvraag staat dat de wangen in zink zouden worden uitgevoerd.

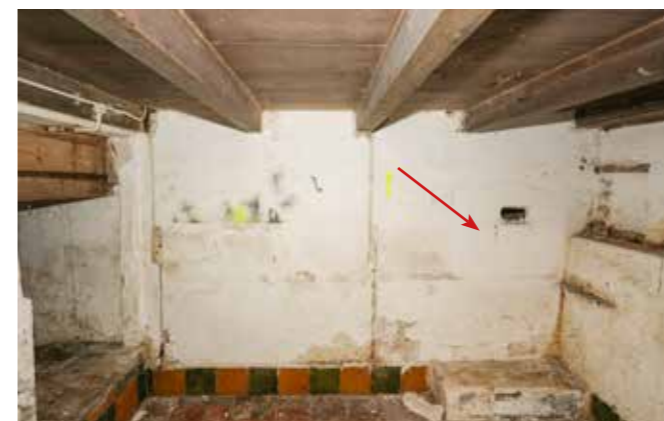
kelder richting zuiden, achter de muur met de pijl ligt de trap

De kelder van het pand ligt op de noordwesthoek van het gebouw. Deze kelder is mogelijk een van de oudere onderdelen van het pand, dat al voor de bouw van de nieuwe voorgevel en in ieder geval al voor de huidige indeling van de begane grond bestaan lijkt te hebben. De huidige toegang tot de kelder is secundair, want achter de westgevel ligt nog een trap. Daarvan is alleen de eerste trede zichtbaar, de rest van de stenen trap is verborgen achter een muurtje met daarin een luchtrooster.

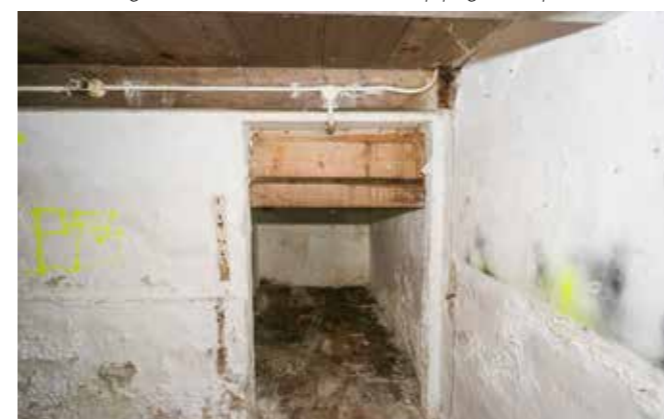
voorraadhok in de kelder

De gemetselde kelder met gepleisterde muren heeft een kelderlicht in de westgevel. Het kozijn met kiepvenster is 20e-eeuws. In de noordgevel is nog een muuropening aanwezig die nu is dichtgezet. Mogelijk was het een ouder venster of een stortkoker voor kolen of aardappelen. Het kelderdek bestaat uit een houten balklaag met daarop brede houten planken. Op de zuidoosthoek van de kelder is een kolenhok/aardappelhok gemaakt.

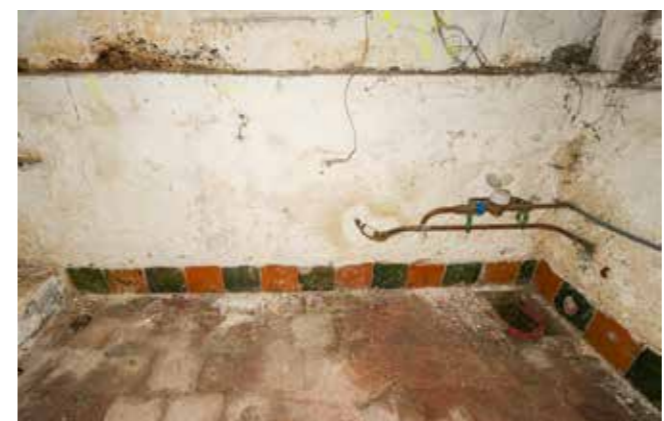
vloer met cementtegels en plint van estriken

De vloer bestaat uit cementtegels (stoeptegels?) met een plint van rood en groen geglazuurde estriken. De estriken zijn waarschijnlijk hergebruikt.

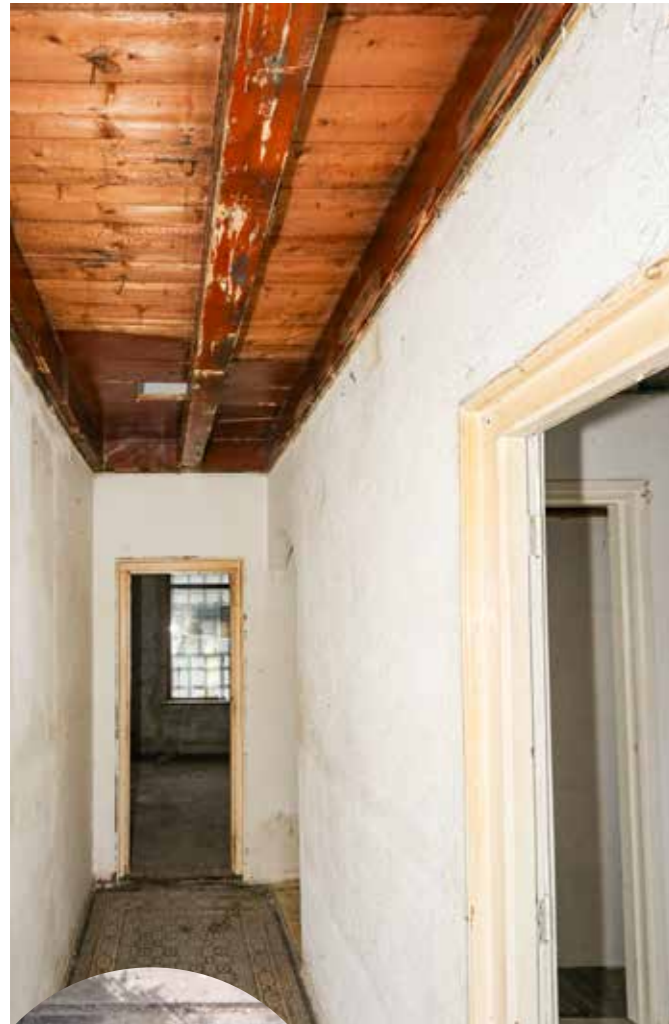
gang (0.1) en detail vloer

De binnendeuren van de gang ontbreken. De kozijnen zijn voorzien van eenvoudige architraven die waarschijnlijk wel uit het einde van de 19e eeuw zijn. De gang heeft een balklaag in de lengte. Een deel van de vloerplanken daarop is vervangen, wat mede af te leiden is aan het ontbreken van een verlaag. Gezien de brandplekken in de balklaag zullen deze zijn aangetast bij de brand die in de ruimte rechts naast de gang heeft gewoed.

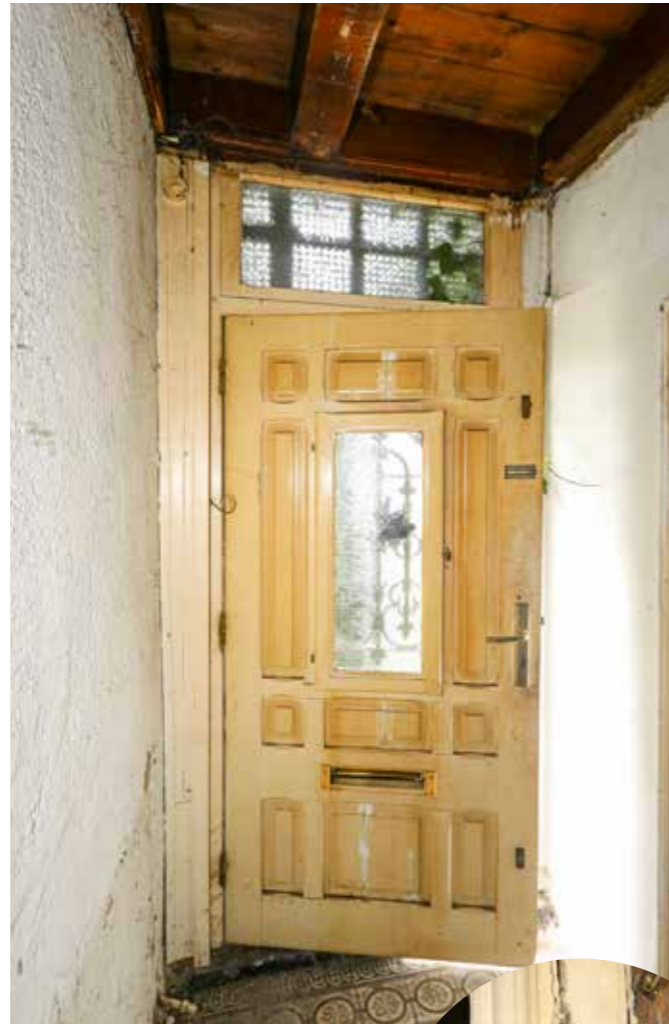
voor deur en detail kozijn linker kamer

De voordeur van het huis is in de lange gevel aan de Emmastraat gemaakt. De paneeldeur met venster en deurrooster past qua ontwerp in de verbouwingsperiode van rond 1880. De deur is wel opnieuw afgehangen in een jonger (?) kozijn, maar dit is niet goed zichtbaar omdat een tijdelijke ijzeren deur voor de oude deur is geplaatst. De gang achter de voordeur is belegd met cementtegels. De veelkleurige cementtegels, ook wel parket- of figuurtiegels genoemd, werden op grotere schaal geproduceerd vanaf het laatste kwart van de 19e eeuw. Vaak werden ze uit België geïmporteerd. In Velzen en Ijmuiden werden ze vanaf ongeveer 1878 geproduceerd. Deze jaartallen stemmen overeen met de verbouwing van ca. 1880.

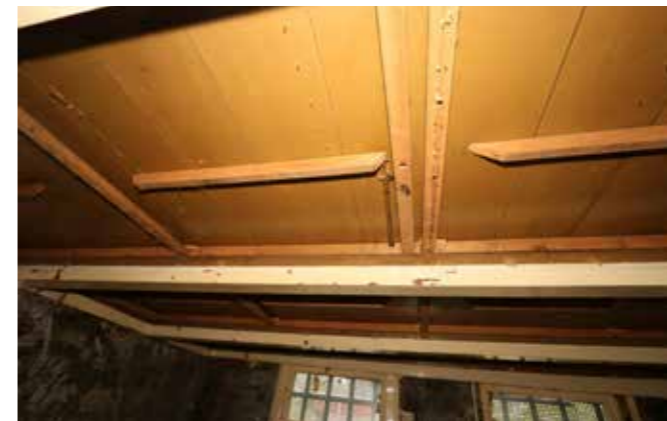
balklaag en planken linker voorkamer

De kamer heeft een plafond van een enkelvoudige balklaag in de breedte van het huis. De balken hebben geen profiel. Ook de kopschotjes tussen de balken hebben dat niet. Alleen de strijk balk bij de westgevel heeft een profiel (ojief) en links en rechts naast de schoorsteen is een profiellat te zien. De brede planken op de balken zijn geschilderd. Op deze planken zijn latten gespijkerd waarop een plafondbespanning of plaatmateriaal was bevestigd. Op de westgevel en de muur met de schoorsteen zijn resten van een betengeling voor een wandbespanning te zien.

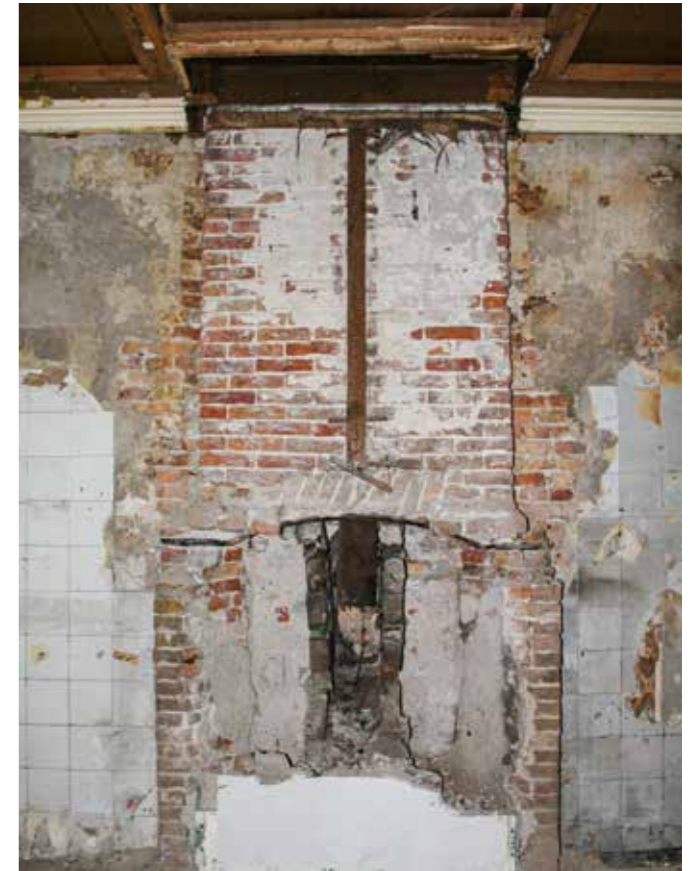
schoorsteen tegen gangmuur linker voorkamer

De kamer links van de gang lijkt, gezien de grote schouw tegen de gangmuur en de restanten van een bedstee, een belangrijke kamer te zijn geweest, bijvoorbeeld een huiskamer of woonkamer. De schoorsteen is wel aangepast, bijvoorbeeld voor het

plaatsen van een schoorsteenmantel. Het metselwerk is gemaakt van rode handvorm baksteen en is waarschijnlijk ouder dan dat van de voorgevel. In de wand links van de schoorsteen bevindt zich een kast met een kozijn voor twee deuren. Het kozijn is modern en de deuren ontbreken. De grote kast achter dit kozijn zal een bedstee geweest zijn die later tot kast is verbouwd. Tegen de rechterwand van deze bedstede loopt een verslept rookkanaal. Het rookkanaal begint relatief laag en aan de andere zijde van de muur is er niets meer van te zien. Mogelijk stond aan de andere zijde van de muur, toen dit nog een buitengevel was, een smidsvuur dat gebruikt werd om paarden te beslaan. Het bovenste deel van het metselwerk is overigens gemaakt van jongere baksteen.

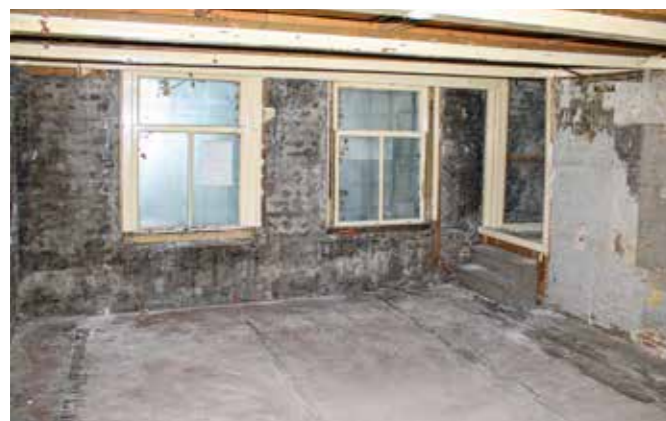
vensters linker voorkamer, rechts de opkamer

De afwerkingen van de kamer zijn in het recente verleden verwijderd, deze waren alle van recente datum. In de westgevel zijn twee schuiframen gemaakt. Het derde, blinde venster dat buiten in deze gevel te zien is, bevindt zich ter plaatse van de opkamer. In de zuidgevel is ook een venster aanwezig. Alle drie zijn het T-vensters en lijken qua detaillering veel jonger te zijn dan de voorgevel. Drie van de wanden van de kamer zijn betegeld met witjes waaroverheen later behangen is. Dit lijkt, naast de grote schoorsteen, erop te wijzen dat de kamer ooit (woon)keuken was. De vloer is van cement met daarin enkele stroken bakstenen, wellicht ooit de onderzijde van kasten of een gootsteen.

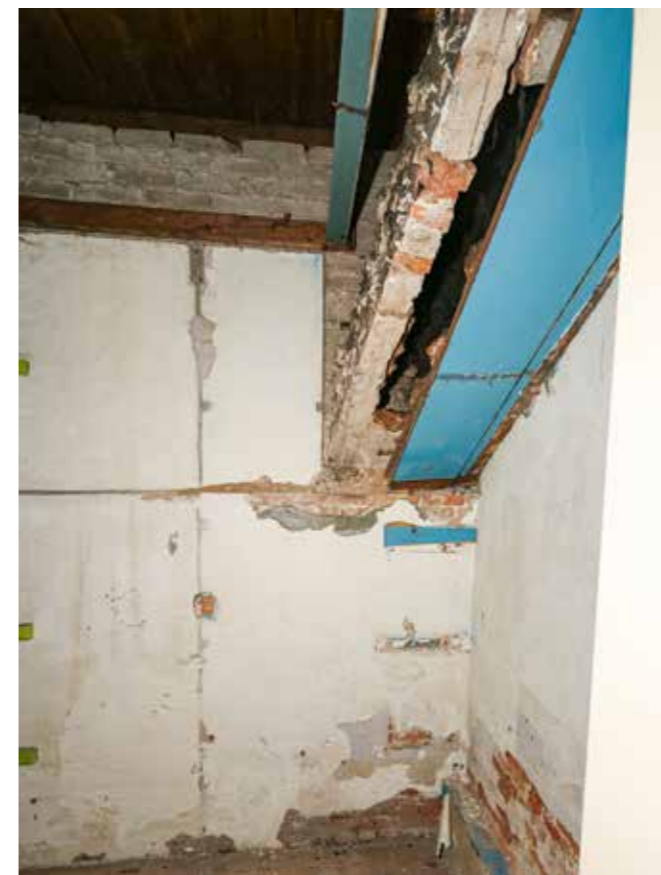
bedstee met rookkanaal

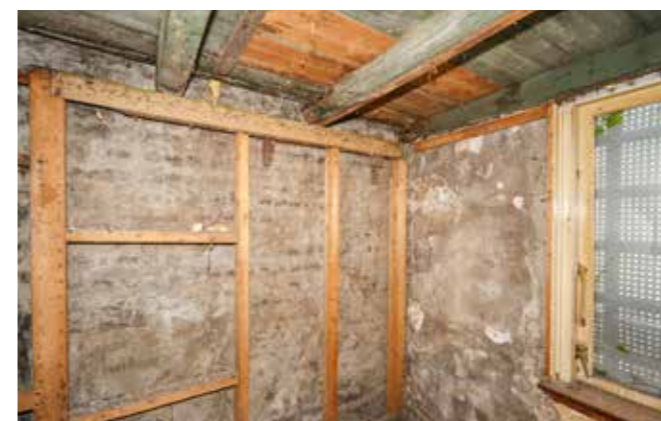
opkamer met betengeling en venster in noordgevel (0.3)

schijnlijk met een luik met daarbovenop enkele treden afgesloten. De treden gaven dan toegang tot de opkamer. Onder de dorpel van de huidige deur is de met planken dichtgezette opening nog te zien. De deuropening naar de opkamer heeft een architraaf die waarschijnlijk nog uit het eind van de 19e eeuw stamt. De deur ontbreekt. Tegen de wanden van de opkamer is een betengeling voor een wandbespanning aangebracht. De horizontale lat onder de balklaag laat zien dat het zolderplafond ook een bespanning of afwerking met plaatmateriaal heeft gehad. De balklaag en planken erboven zijn wel geschilderd, wat erop duidt dat ze ooit in het zicht hebben gezeten. De kamer heeft in de noordgevel een modern venster. In de opkamer staat een omtimmerde trap naar de zolder.

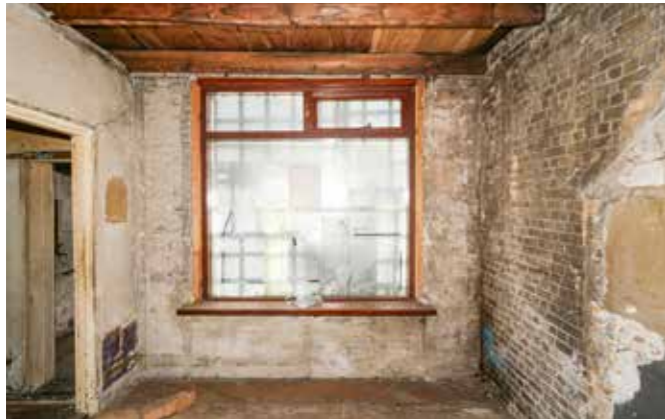
kamer (0.6) in verlengde van de gang

De deur aan het einde van de gang geeft toegang tot een drietal ruimtes die aan de oudere ruimtes aan de noordzijde van het gebouw zijn toegevoegd. De ruimte meteen achter de gangdeur is gebouwd van veel modernere bakstenen dan de muren van de voorbouw. In de noordgevel heeft de ruimte een modern venster. Tegen de rechterwand is de aftekening van een oudere aanbouw tegen de oude noordelijke gevel te zien. Het was gezien de aftekening een bijgebouwtje met een lessenaardak. In de tegenoverliggende wand is een schouw gemaakt die achter de bedstede in de voorkamer ligt. Links naast deze schouw is oud metselwerk te zien. Hoe ver dit precies doorloopt, is niet te zien. Waarschijnlijk is deze kamer ooit keuken geweest.

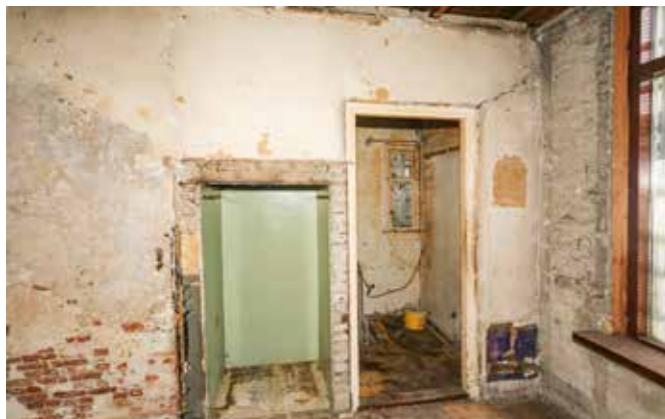
schouw met rechts bijruimte (0.7) met trap naar de kelder

Naast de schouw is een doorgang naar een kleine ruimte gemaakt. In deze ruimte is de nieuwe trap naar de kelder geplaatst. Dat sluit aan bij het idee dat de ruimte met de schouw (0.2) ooit keuken was. De kleine ruimte geeft toegang tot de aanbouw die in 1946 gemaakt is. De uitbouw zal bedoeld zijn geweest als bijkeuken. De ruimte heeft moderne vensters en een deur in de zijgevels. De wanden zijn nog gedeeltelijk afgewerkt met tegels. Het platte dak van de aanbouw bestaat uit een balklaag met daarop plaatmateriaal.

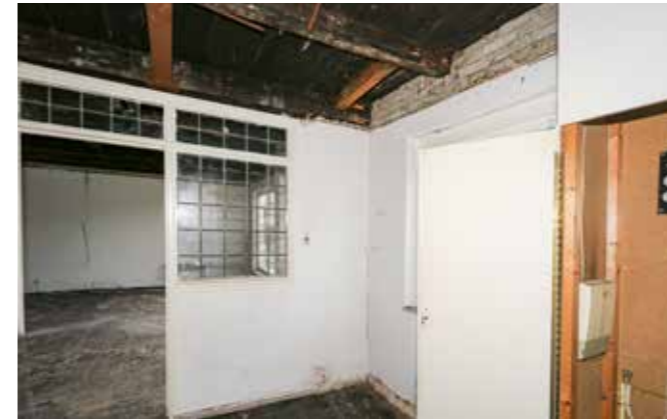
portaal winkelruimte met glas in lood wand (0.4)

De ruimtes rechts van de gang was de winkelruimte van de smederij. Meteen rechts naast de gang ligt een portaal en achter een half transparante afscheiding met glas-in-lood de winkelruimte. De balklaag boven deze ruimtes is zwart geblakerd als gevolg van een brand. Wanneer die precies is geweest, kon niet achterhaald worden. De balklaag lijkt geen grote structurele schade te hebben opgelopen. Alle binnenwanden zijn nieuw afgewerkt met kalkzandsteen voor de buitenwanden en lichte binnenwanden voor onderdelen als het portaal.

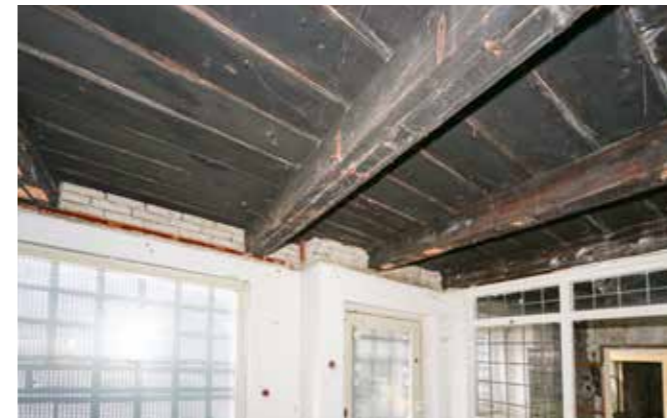
balklaag bij ingang winkelruimte

De balklaag in de winkelruimte is bij de achterwand van de winkel opgevangen door stalen 'sloffen'. De muur daaronder is opgetrokken in kalkzandsteen en de balklaag van de achterliggende ruimte is opgelegd op deze muur. In de balklaag zijn enkele ravelingen te zien, wat bevestigt dat de balklaag ouder is dan de muren van dit bouwdeel.

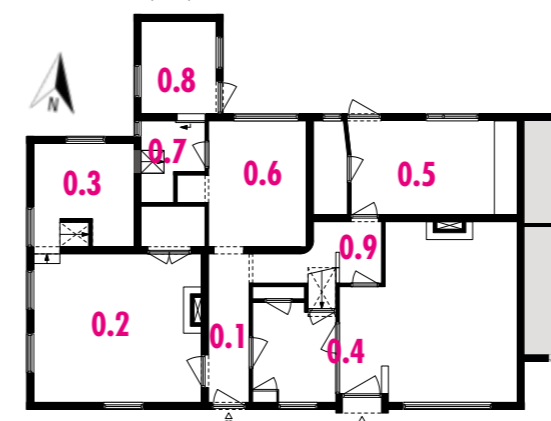
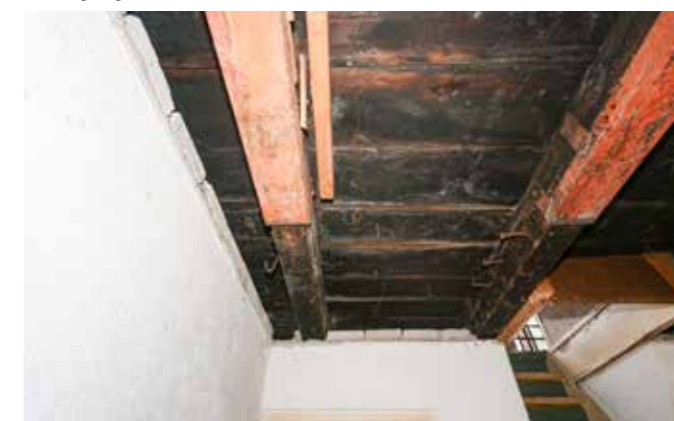
Tussen de badkamer en het portaal van de winkel ligt een dwarsgang waarin de trap naar de zolderverdieping ligt. De balklaag boven deze dwarsgang is, net als die in de winkel, zwart geblakerd. Ook hier zijn de balken bij de muur van de badkamer, die in het verlengde van de achterwand van de winkel ligt, met stalen slossen versterkt/opgevangen. De indeling van de gang is met kalkzandsteen gemaakt en zal ook aan het eind van de jaren '50 of later gemaakt zijn.

balklaag in dwarsgang

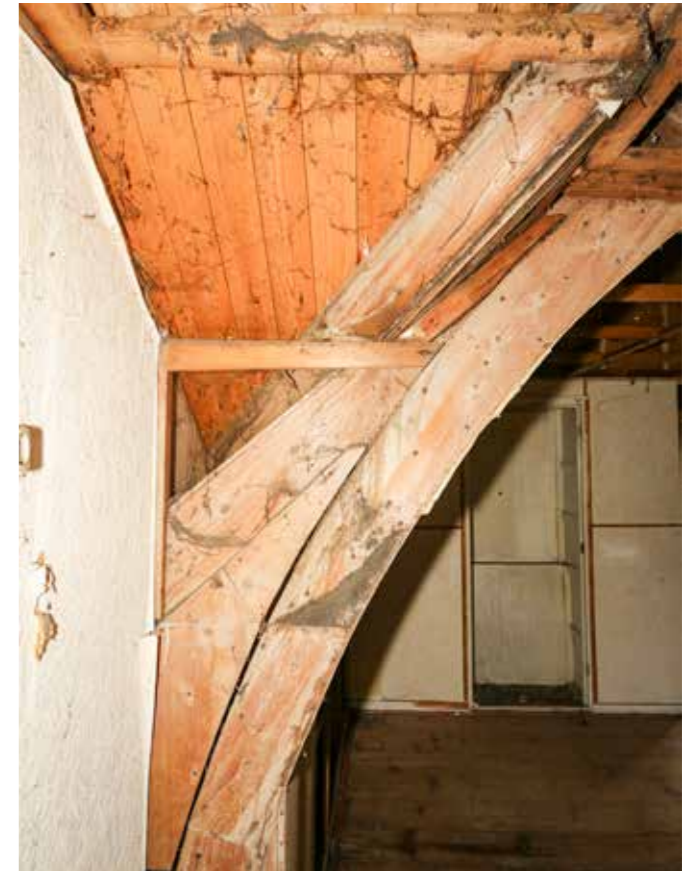
Philibertspant voorzolder

De kapconstructie van de zolder boven de voorkamer is opvallend omdat deze uit één Philibertspant bestaat en verder uit spanten met rechte spantbenen die inmiddels gewijzigd zijn. Het gebruik van het Philibertspant zal bedoeld zijn om (loop)ruimte te winnen op dit deel van de zolder.

Het Philibert-spant bestaat uit drie op elkaar gespijkerde lagen hout. De tussenbalk ter hoogte van het verlaagde plafond is later toegevoegd. Een detail van dit spant is dat de nok niet precies boven het hoogste punt van het spant ligt, maar naar rechts verschoven is. Deze aanpassing van het spant lijkt niet later aangebracht maar is meteen bij de constructie zo gemaakt. De reden daarvoor kan zijn dat de beide dakvlakken links en rechts boven de westgevel eenzelfde helling moesten hebben omdat het dak anders scheef was.

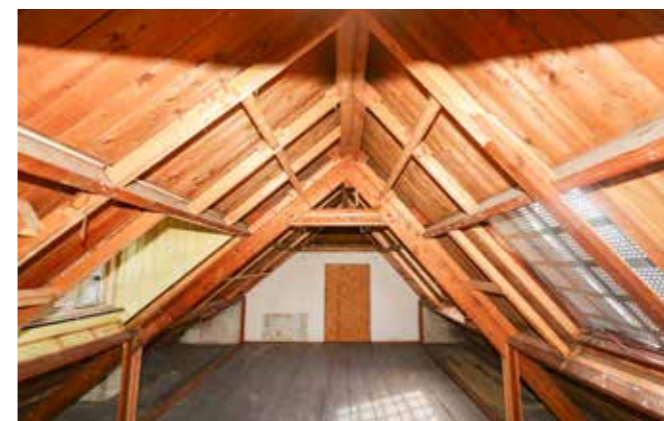
zolder boven winkel in oostelijke richting

De zolder boven het winkeldeel van het pand is duidelijk moderner dan het middendeel en het deel boven het voorhuis. De kapconstructie bestaat uit A-spanten met korte trekplaten bij de nok. Het is een gordingenkap met een verticaal houten beschoot. De kap zal gebouwd zijn toen ook de nieuwe gevels van de winkel werden gebouwd, tegen het eind van de jaren '50. Aan de kap zijn enkele wijzigingen aangebracht bij het maken van een dakkapel in het noordelijk dakvlak en twee dakvensters in het zuidelijke.
